EKSPERTYZA TECHNICZNA

stanu elementów konstrukcyjnych istniejącego budynku świetlicy wiejskiej pomieszczeniami OSP w Dorożkach gm. Juchnowiec Kościelny, na działce nr ewid. geodez. gr. 59.

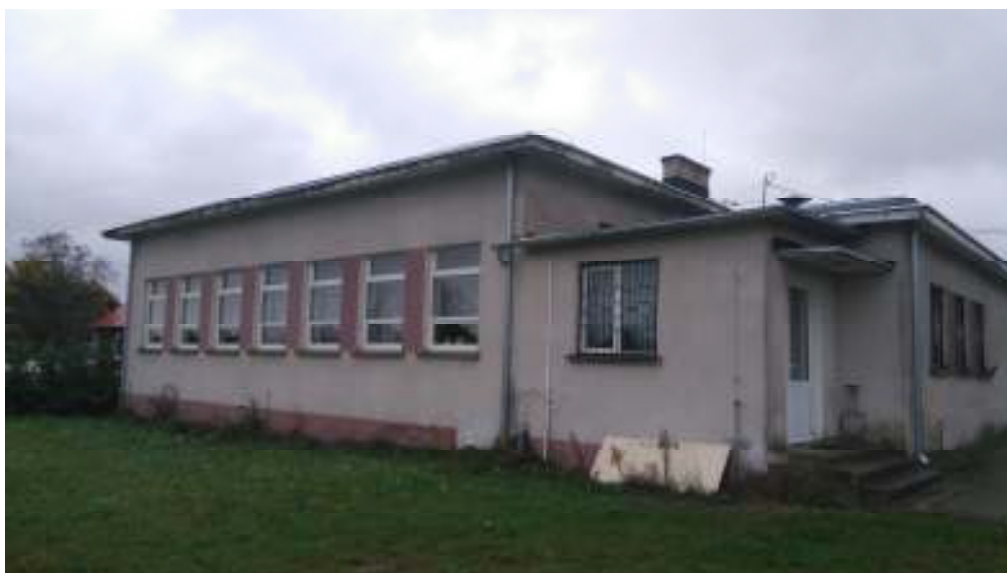
Zdj.1 Istniejący budynek świetlicy od strony wschodniej

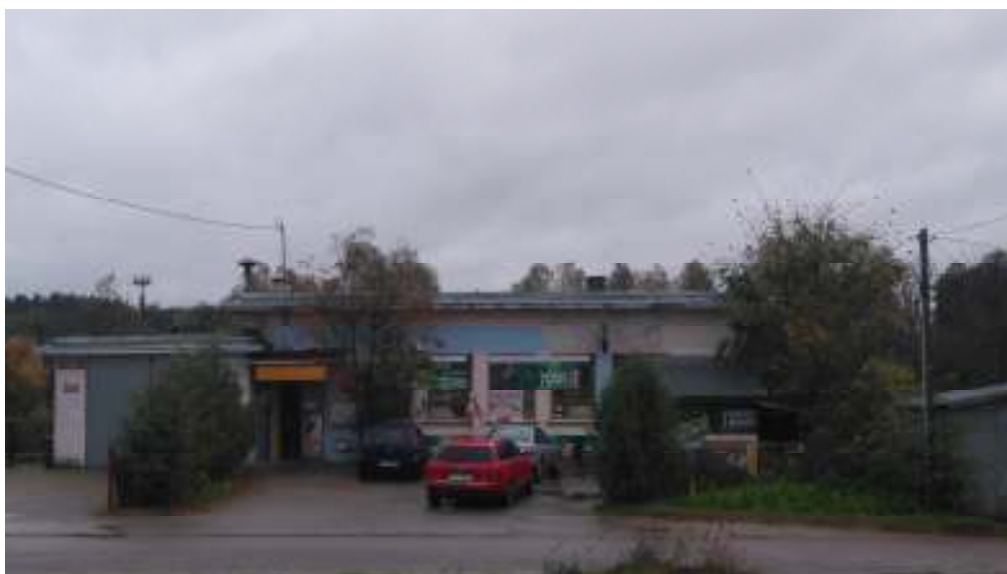
Zdj.2 Istniejący budynek świetlicy od strony zachodniej.

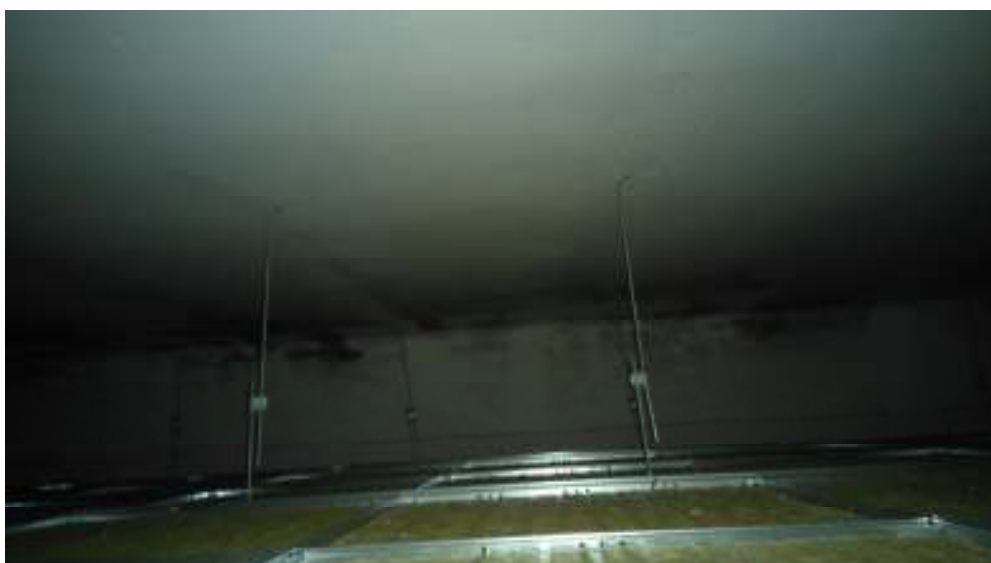
W trakcie wizji lokalnej budynku świetlicy, który jest przeznaczony do rozbudowy, zaobserwowano na suficie zawilgocenia i czarną pleśń w przestrzeni nad sufitem podwieszanym. Nie zaobserwowano nadmiernych ugięć, świadczących o niewłaściwej pracy elementów konstrukcyjnych, lub o obniżeniu ich nośności.

Zdj.3 Widok stropu w pomieszczeniu świetlicy, nad sufitem podwieszanym

4.3. Wskazana jest wymiana pokrycia dachowego i uszczelnienie dachu ze względu na istniejące przecieki, które powodują zawilgocenie i pleśniowe wykwity na ścianach.

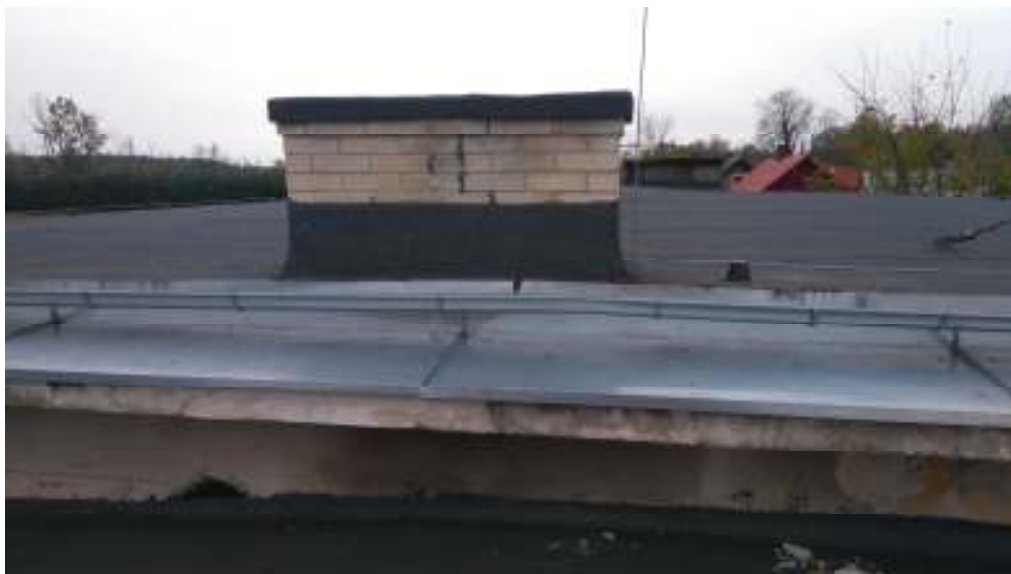
W latach 2005-2006 w pomieszczeniach świetlicy wiejskiej i OSP wymieniono okna z drewnianych, które były w bardzo złym stanie, na pcv o lepszym współczynniku przenikania ciepła, a także wymieniono drzwi zewnętrzne i wewnętrzne. Przeprowadzono również generalny remont dachu polegający na wykonaniu nowego pokrycia z papy asfaltowej, wymiany rynien, rur spustowych i obróbek blacharskich kominów i okapów. Stan istniejący dachu i pokrycia można określić jako średni.

Zdj.4 Widok komina i obróbek blacharskich na dachu.

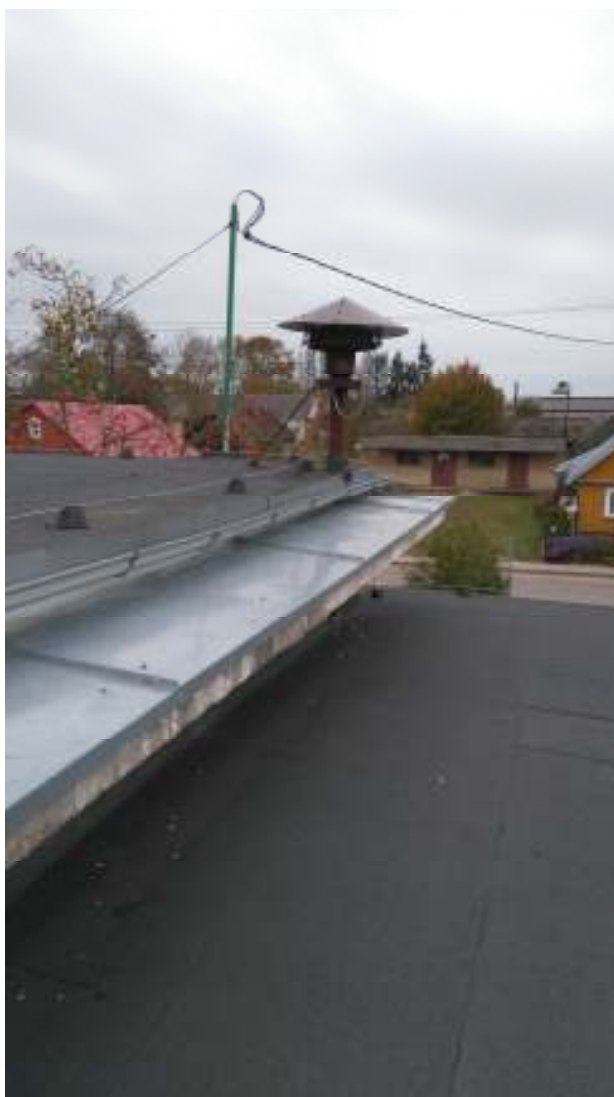
Zdj.5 Widok syreny strażackiej na dachu

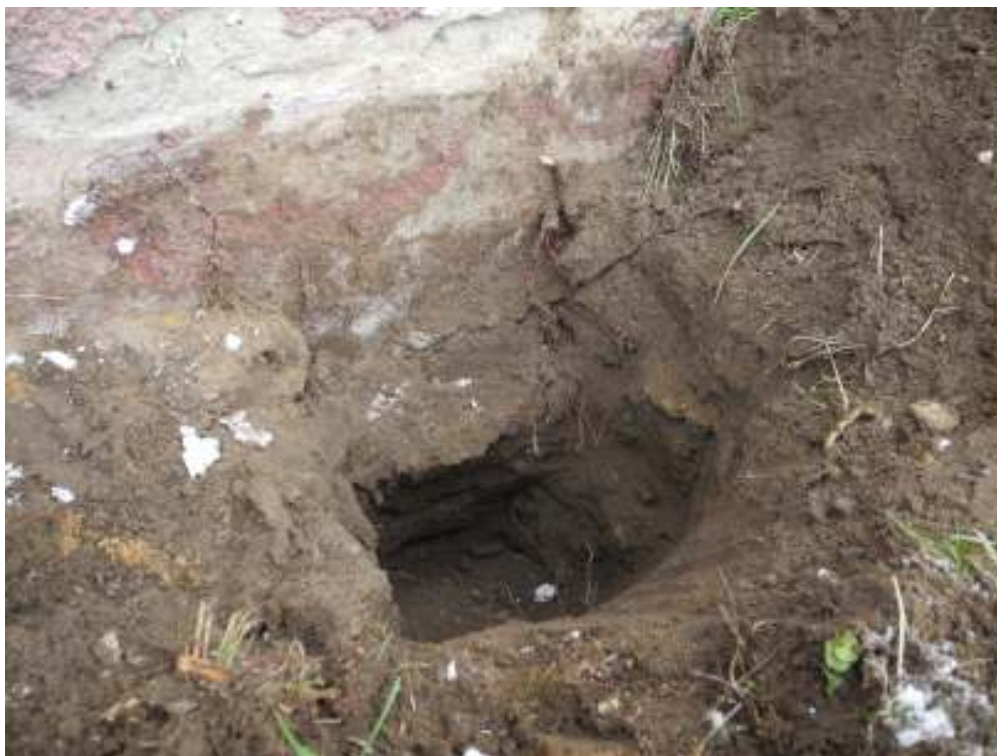
Fundamenty zostały zagłębione około 90 m poniżej przyległego terenu, a wykonano je jako wylewane betonowe wzmocnione kamieniami. Zagłębienie fundamentu zmierzono na podstawie odkrywki.

Stan podłoża gruntowego i posadowienia budynku ocenia się jako zadowalający.

Zdj.6 Widok odkrywki fundamentów.

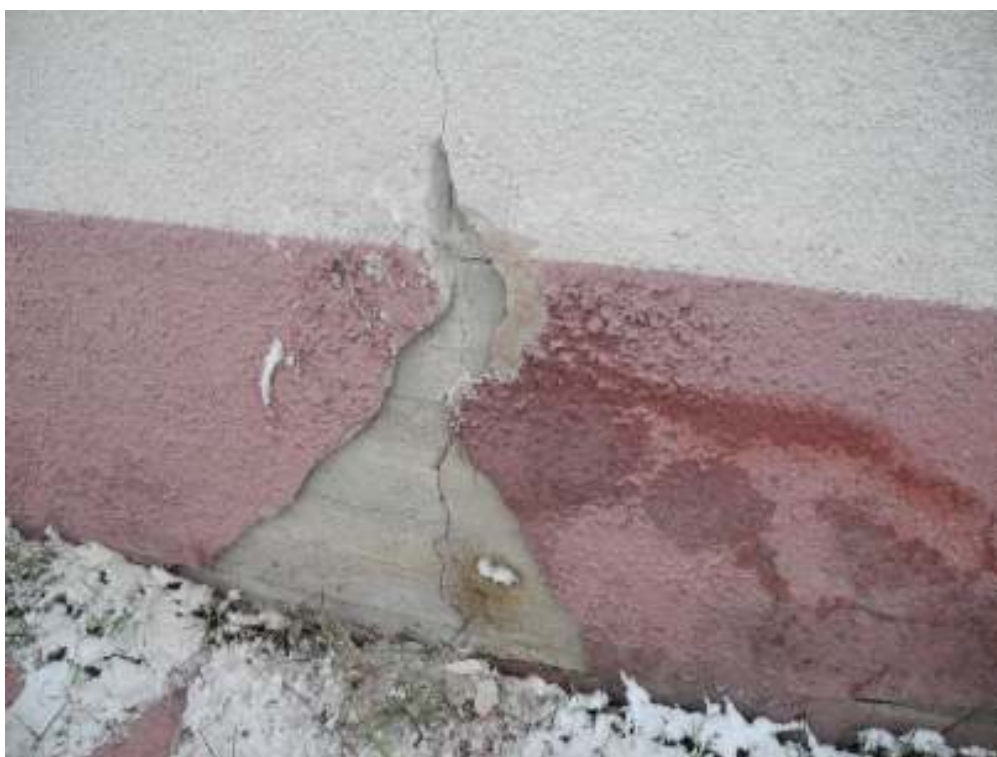
Zdj.7 Widok pęknięcia ściany fundamentowej

4.2. Przed rozpoczęciem robót dociepleniowych konieczna jest naprawa spękanych miejscowo ścian metodami tradycyjnymi, bądź za pomocą nowoczesnych specjalistycznych materiałów budowlanych – jak różnego rodzaju siatki z włókna węglowego lub zastrzyki iniekcyjne.
