EKSPERTYZA TECHNICZNA

**stanu konstrukcji i elementów istniejącego budynku świetlicy wiejskiej
w obrębie Hołówki Małe gm. Juchnowiec Kościelny,
na działce nr 67**

Obiekt : Budynek świetlicy wiejskiej
Hołówki Małe gm. Juchnowiec Kościelny

Białystok, 30. 08. 2021 r.

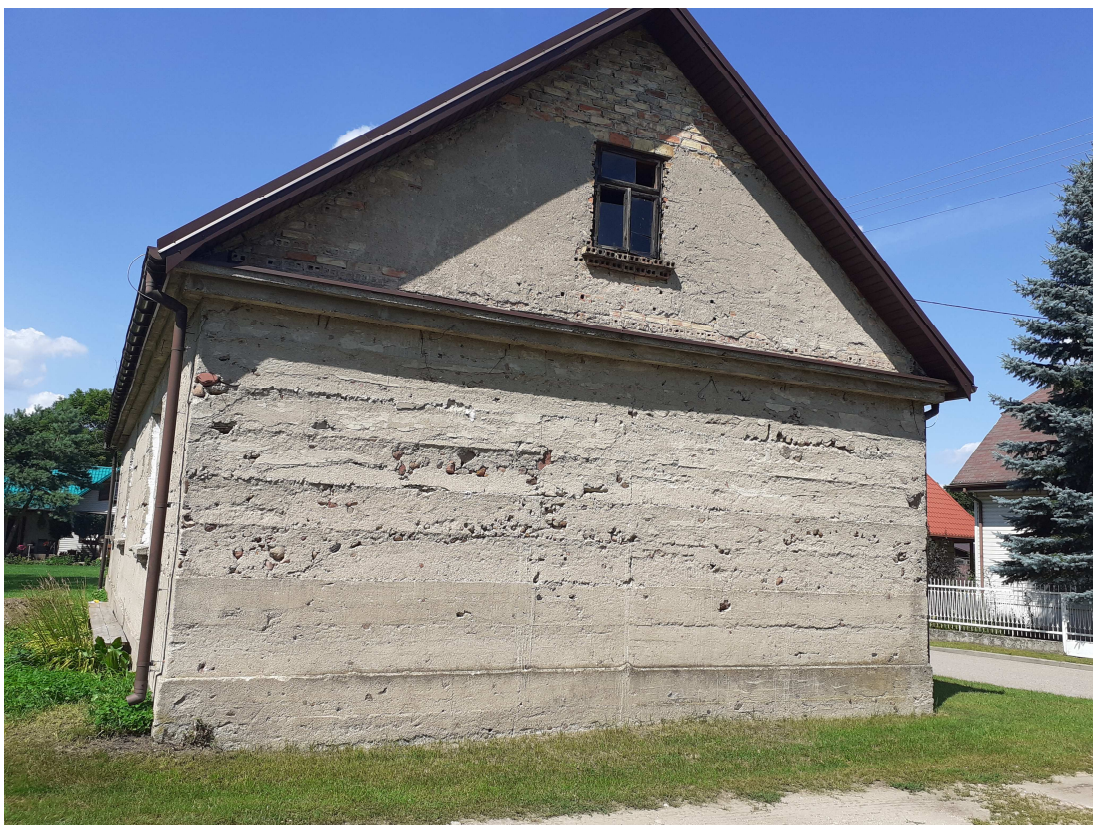
Ściany szczytowe budynku w poziomie poddasza grubości 25cm, murowane z ceramicznej cegły dziurawki.

Fot.3. Widok ściany szczytowej.

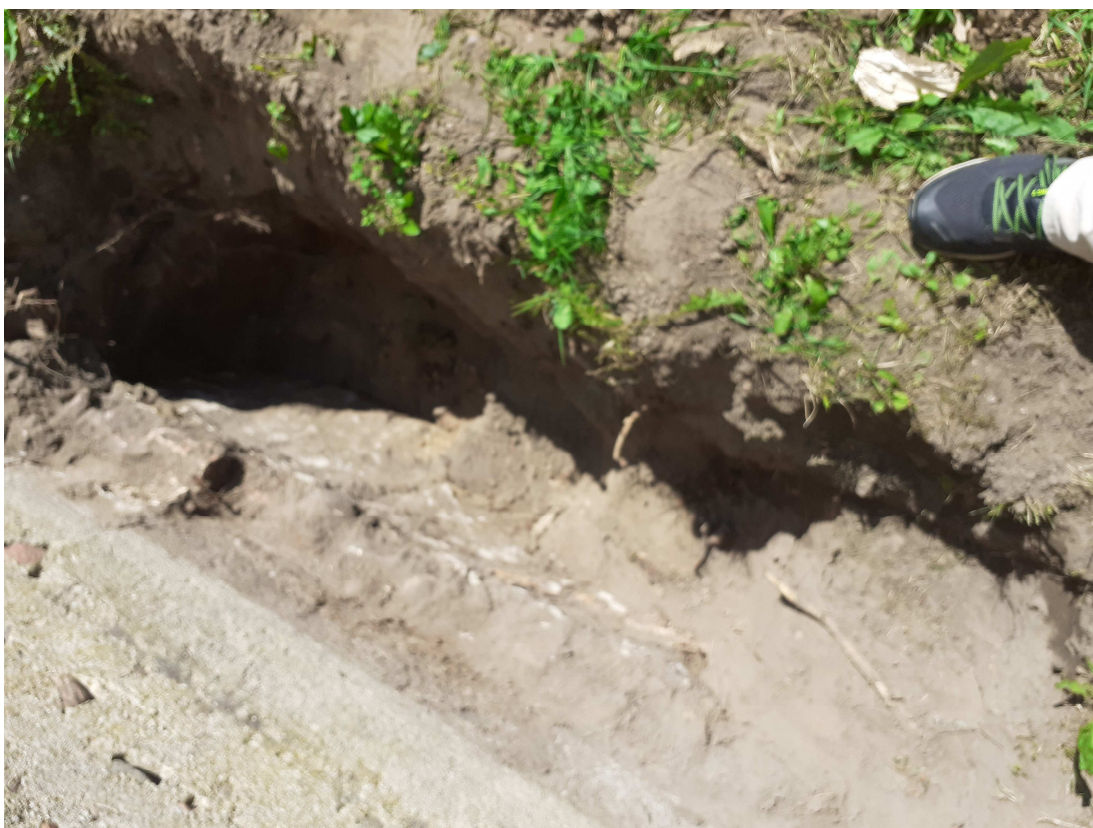
Wykonano odkrywkę fundamentową budynku. Zewnętrzne ściany fundamentowe wykonane z dwoma odsadzkami, tj. poszerzenie ścian (tzw. odsadzka) wynosi: 4cm w poziomie cokołu na wysokości około 55cm powyżej terenu oraz około 10cm poniżej terenu na głębokości około 20cm. Ściany fundamentowe wykonane z kamieni i betonu, zagłębione ok. 90 cm poniżej poziomu terenu istniejącego, W związku z powyższym niezbędne jest pogłębienie poziomu posadowienia istniejących fundamentów do poziomu umownej granicy przemarzania gruntu, która wg normy PN-81/B-03020 „Grunty budowlane. Posadowienie bezpośrednie budowli. Obliczenia statyczne i projektowanie” wynosi $h_z=1,20m$.

W poziomie posadowienia ław – grunt piaszczysty z domieszką gliny i pyłu.

Fot.4. Widok odkrywki fundamentowej.

6. Wykonać podbicie istniejących ścian fundamentowych do poziomu umownej granicy przemarzania gruntu, która wg normy PN-81/B-03020 „Grunty budowlane. Posadowienie bezpośrednie budowli. Obliczenia statyczne i projektowanie” wynosi $h_z=1,20m$.

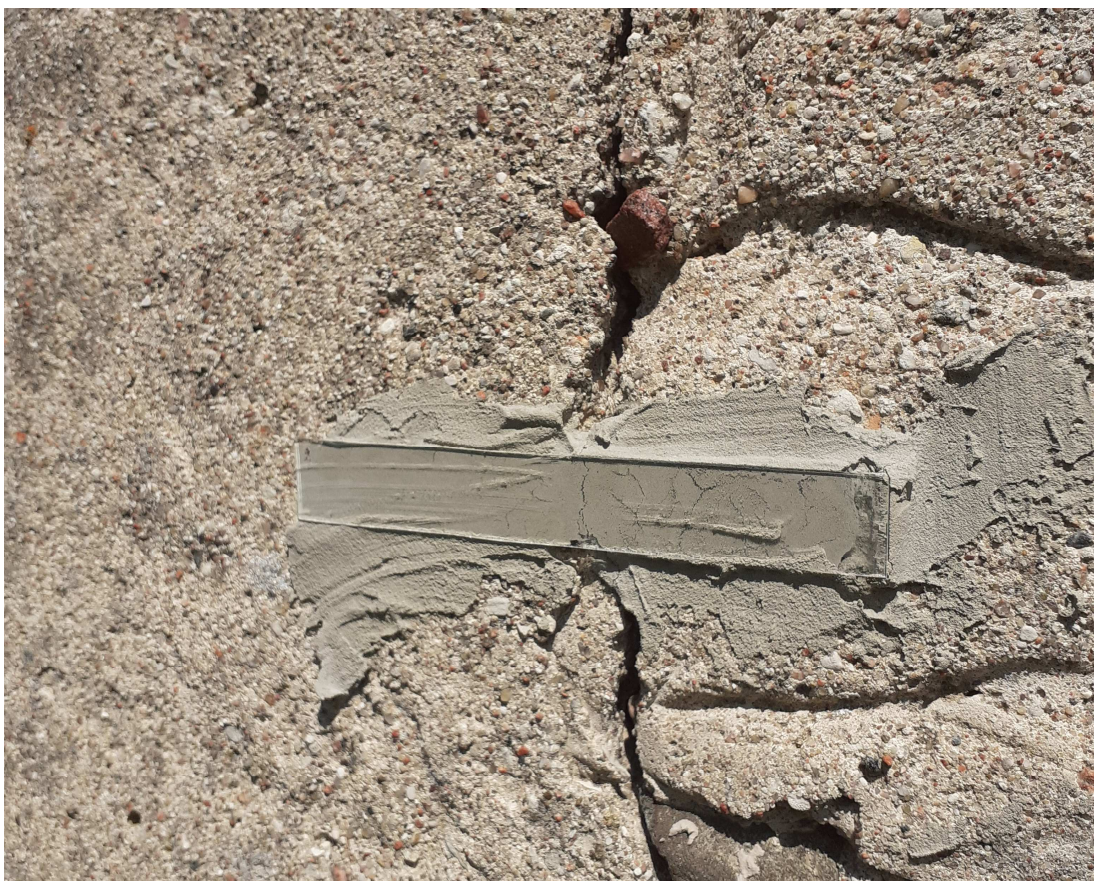
Na rysach ścian zewnętrznych założono szkiełka kontrolne. W czasie wizyty kontrolnej stwierdzono w miejscu istniejących zarysowań ścian wstępne mikrorysy w zaprawie mocującej szkiełka do ścian. Może świadczyć to o niestabilności budynku spowodowanej

prawdopodobnie zbyt dużą sztywnością ścian istniejących przy jednoczesnym braku wieńców na ścianach, połączoną jednocześnie ze zbyt płytkim posadowieniem ścian fundamentowych.

Fot.5. Szkiełko kontrolne, widoczna mikrorysa w zaprawie mocującej.

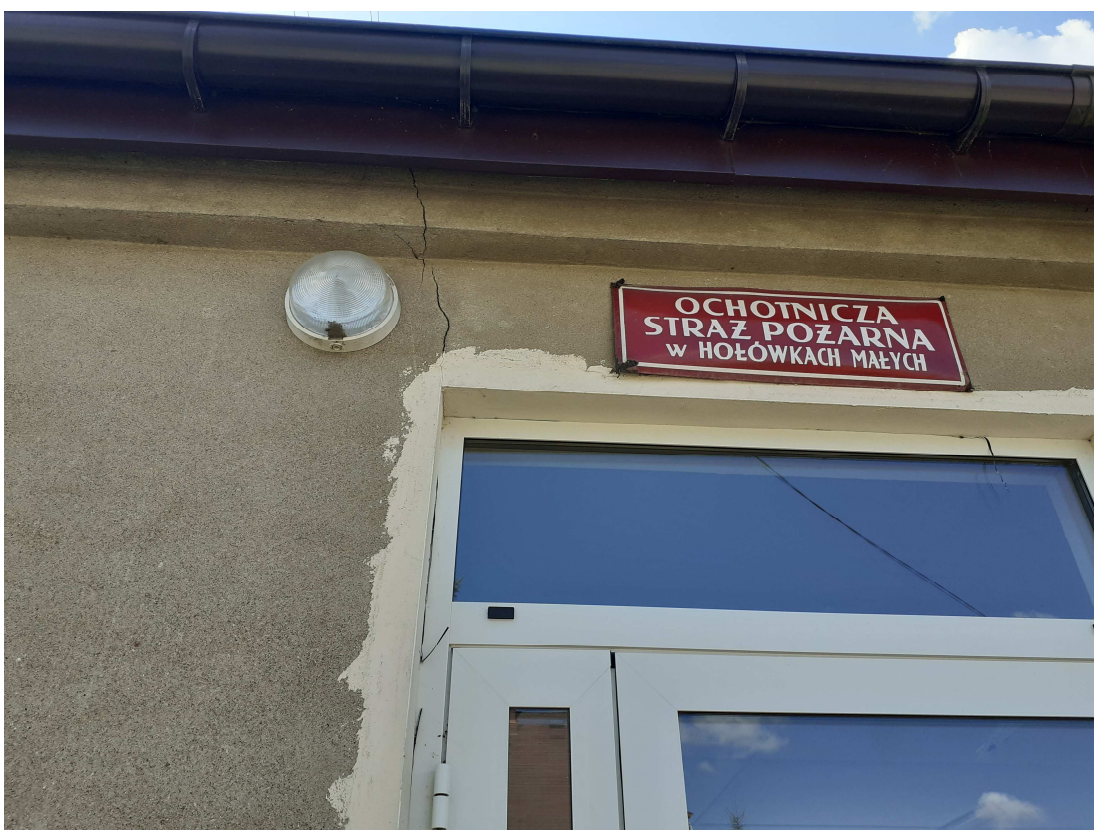
Fot.6. Widok rysy nadproża otworu drzwiowego.

4. Nadproża drzwiowe wykonać z dwuteowników stalowych wkutych w ścianę istniejącą.
5. Wykonać nową konstrukcję drewnianą dachu wraz z belkami stropowymi i wieszarem. Wiązar drewniany w rozstawie 90cm w konstrukcji jętkowo-wieszarowej.

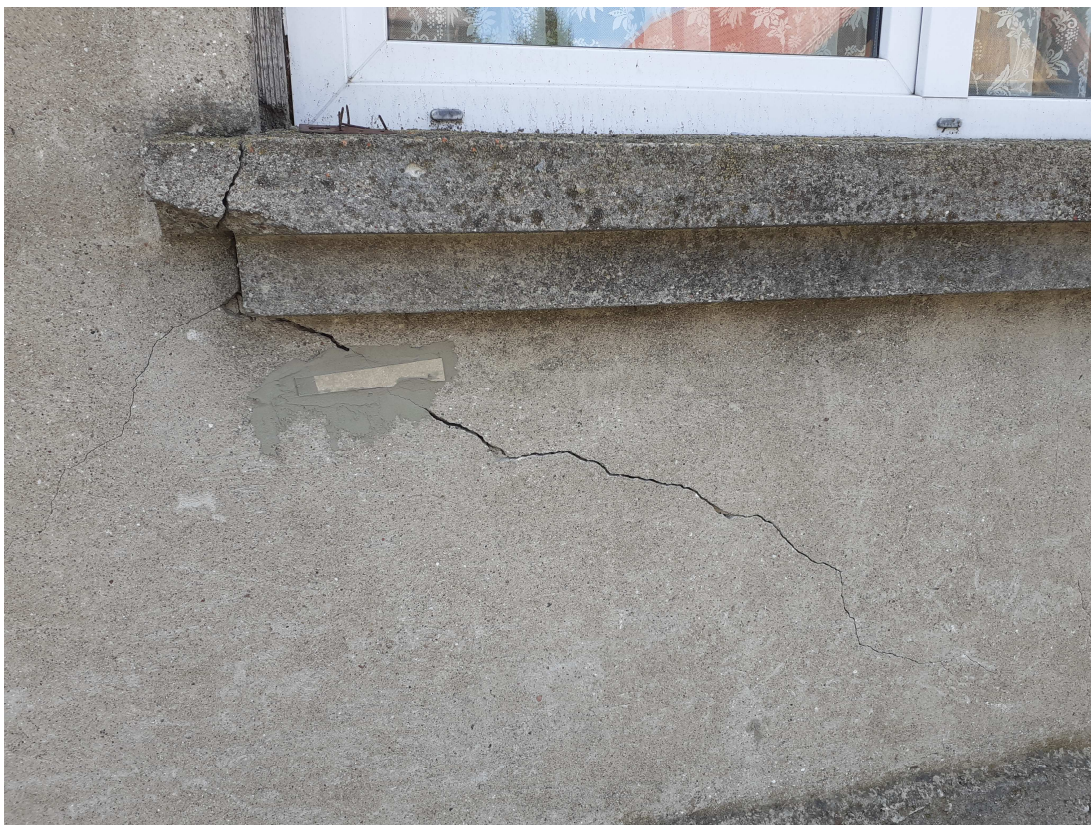
Na ścianach zewnętrznych stwierdzono liczne rysy. Szczególnie dużo rys, miejscami przechodzących w stan pęknięć, stwierdzono w nadprożach okiennych. Taki stan nadproży należy zakwalifikować jako awaryjny.

Fot.7. Widok rysy w ścianie podokiennej.

7. Po wykonaniu podbicia fundamentów należy w pierwszej kolejności dokonać naprawy spękanych ścian metodami tradycyjnymi, bądź za pomocą systemowych materiałów budowlanych – takich jak siatki z włókna węglowego lub zastrzyki iniekcyjne. Decyzja o metodzie wzmacniania ścian należy do kierownika robót

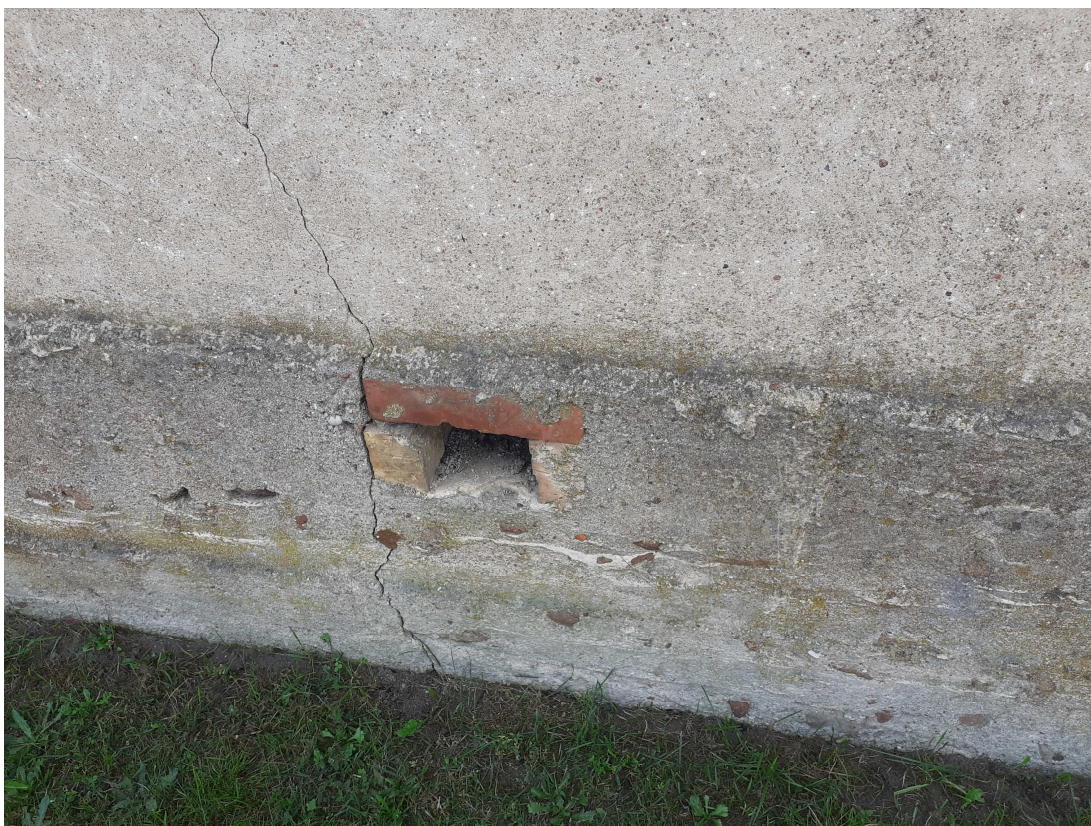
Fot.8. Widok rysy ściany i fundamentu.

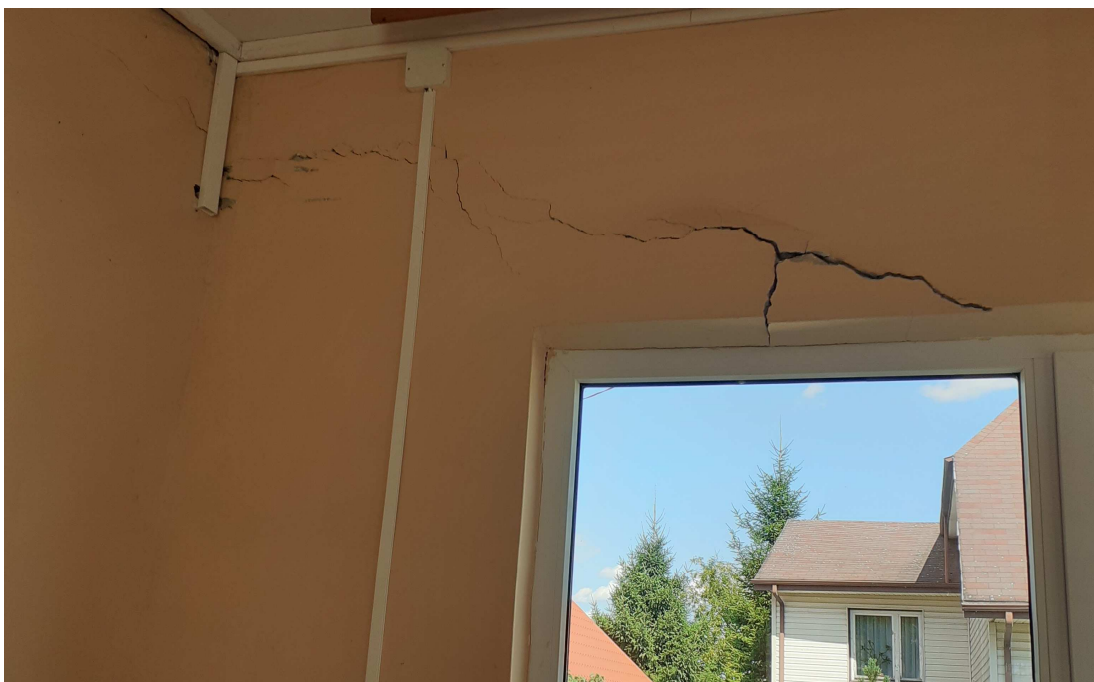
Stan techniczny budynku ogólnie ocenia się jako średni, poza drewnianym stropem nad pomieszczeniem świetlicy oraz nadproży okiennych, których stan techniczny ocenia się jako zły na pograniczu z awaryjnym..

Fot.9. Widok rysy nad oknem. Stan awaryjny.

3. Nadproża okienne wykuć na całej wysokości wraz ze ścianą. Wykonać nowe nadproża żelbetowe, nadmurować ścianę z cegły pełnej do poziomu wieńca projektowanego.

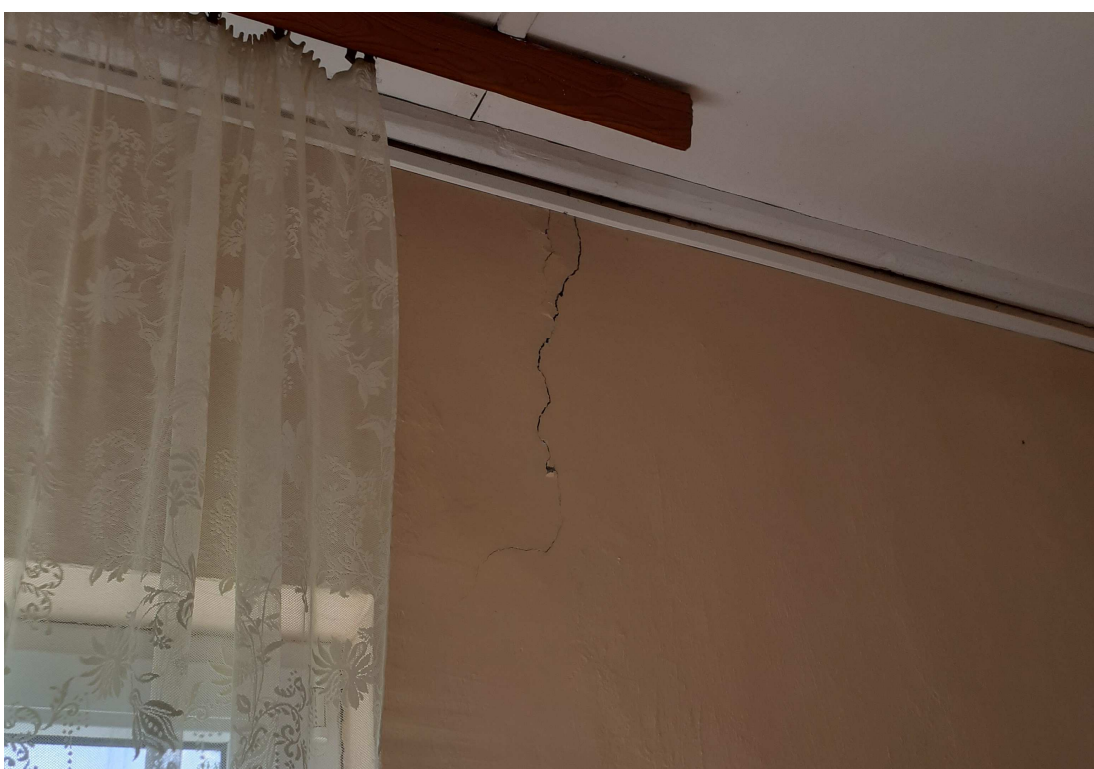
Fot.10. Widok rysy w rejonie nadproża okiennego.
