## **EKSPERTYZA**

<i>OBIEKT BUDOWLANY:</i>	Przebudowa wraz ze zmianą sposobu użytkowania części budynku usługowego z przychodni na bibliotekę oraz pomieszczenia usługowe przy ul. Zambrowskiej w Kleosinie, działka nr 76/31, gm. Juchnowiec Kościelny
<i>ADRES BUDOWY:</i>	Kleosin, ul. Zambrowska działka nr ew. gr. 76/31
<i>INWESTOR:</i>

## **EKSPERTYZA TECHNICZNA**

*dotycząca przebudowy wraz ze zmianą sposobu użytkowania części budynku usługowego z przychodni na bibliotekę oraz pomieszczenia usługowe przy ul. Zambrowskiej w Kleosinie, działka nr 76/31, gm. Juchnowiec Kościelny*

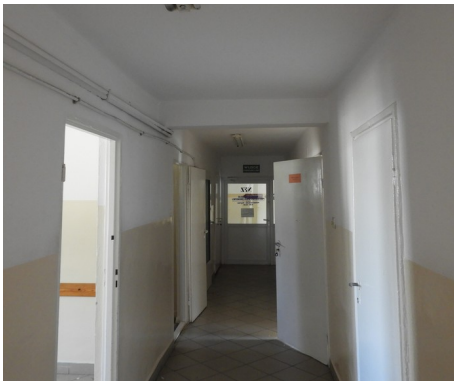
Widok korytarza, widoczny podciąg żelbetonowych

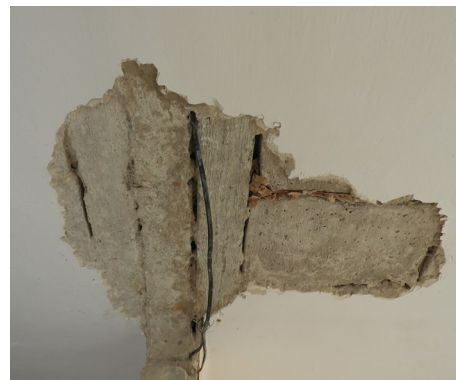
1. Ścianę korytarza wykonano z cegły pełnej wapienno-piaskowej gr. 12 cm
2. W stropie w miejscu połączenia ściany stwierdzono występowanie dwóch beleczek o rozstawie 26 cm. Przestrzeń pomiędzy beleczkami wypełniona betonem.
3. Pomiedzy beleczkami oraz pustakiem widoczne szczelny wypełnione papierem.

Wykonanie dwóch beleczek pod ścianą znajdującą się na pietrze jest zgodnie z technologia wykonania stropu.

Szparę pomiędzy beleczkami konstrukcyjnymi a betonem wypełniającym oraz pustakiem świadczą, że styk techniczny pomiędzy w/w elementami nie jest dobrze wykonany i nie jest zapewniona prawidłowa współpraca tych elementów.

Odkrywka Nr 1 – strop

**W celu dostosowania nośności stropu DZ-3 do nowopowstałych obciążeń wymagane jest wzmocnienie stropu poprzez wykonanie dodatkowego podparcia liniowego w miejscu wyburzonych ścian parteru w postaci belki stalowej według oddzielnego projektu budowlanego.**

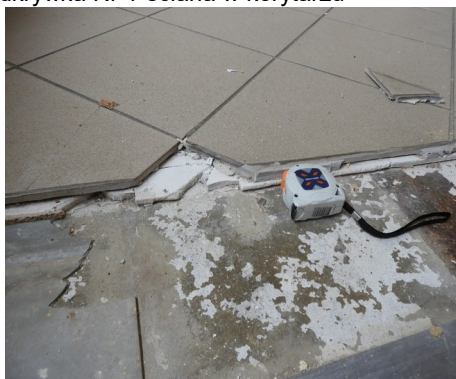
Podłoga znajduje się na parterze i ułożona jest bezpośrednio na gruncie. Wierzchnią warstwę podłogi stanowi wykładzina lub gresem. Pod wykładziną widoczne są starsze warstwy posadzkowe w postaci płytek PCV. Na warstwach posadzkowych nie stwierdzono rys, pęknięć lub nierównomiernego osiadania co może świadczyć o stabilnym podłożu oraz o odpowiedniej nośności posadzki, która była projektowana na obciążenie użytkowe 2kN/m<sup>2</sup> – ob. charakterystyczne dla gabinetów lekarskich, wszelkie pokoje biurowe.

Warstwy posadzki

1. Naprawić i warstwy posadzkowe poprzez zerwanie istniejącej posadzki i ułożenie nowej
2. Naprawić i wzmocnić podłogę przez zastosowanie systemów naprawczych do betonu.
3. Wykonać wzmocnienie stropu w miejscu rozebranych ścian podłużnych korytarza w postaci belek stalowych.
4. Wykonać nowe nadproże w miejscu poszerzonego otworu drzwiowego w postaci belek stalowych.

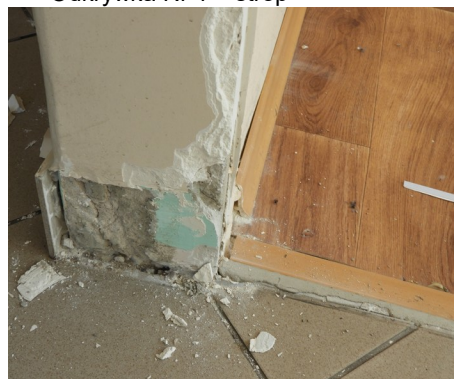
Połączenie ściany korytarza z posadzką

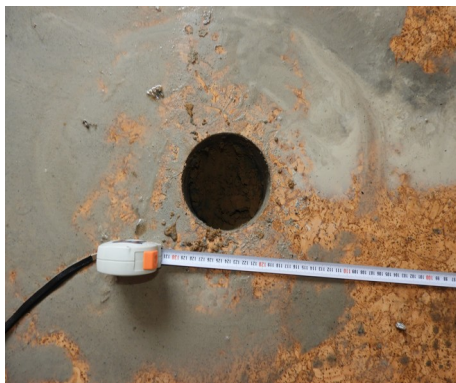
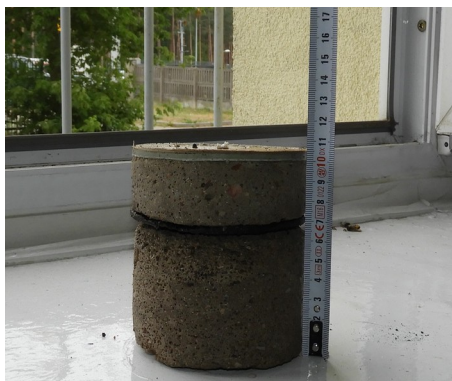
Odwiert rdzeniowy wykonało Niezależne Laboratorium Drogowo-Budowlane TBB  
Ul. Hetmańska 92 15-727 Białystok w dniu 04.07.2018 r. Miejsce odwiertu zaznaczono na rys. nr 1K  
Badania stanowią załącznik nr 1

1. Wierzchnia warstwa posadzki o gr. 3 cm o średniej wytrzymałości na ściskanie  $f_{cm} = 17,8$  MPa  
 $f_{ck} = 9,8$  MPa;  $f_{ctm} = 1,37$  MPa;  $f_{ctm,fl} = \max\{(1,6-h/1000)*f_{ctm}, f_{ctm}\}$   $f_{ctm,fl} = 2,19$  MPa;  $f_{ctm,fl,d} = 1,22$  MPa
2. Dolna warstwa posadzki o gr. 7 cm o średniej wytrzymałości na ściskanie  $f_{cm} = 27,2$  MPa  
 $f_{ck} = 19,2$  MPa;  $f_{ctm} = 2,15$  MPa;  $f_{ctm,fl} = 3,44$  MPa;  $f_{ctm,fl,d} = 1,90$  MPa
3. Warstwę podbudowy stanowi piasek drobny, średnio zagęszczony, mało wilgotny o  $Id=0,34$

Odwiert rdzeniowy

Odwiert rdzeniowy -widoczne warstwy podłogi

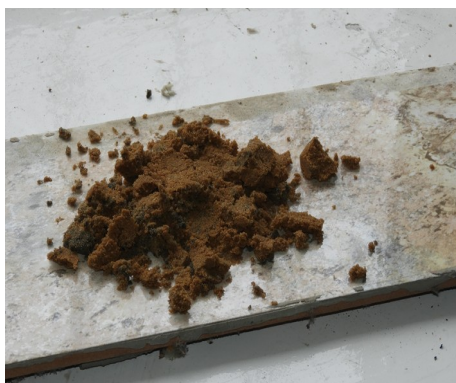
Podbudowa pod podłogą – piasek drobnych

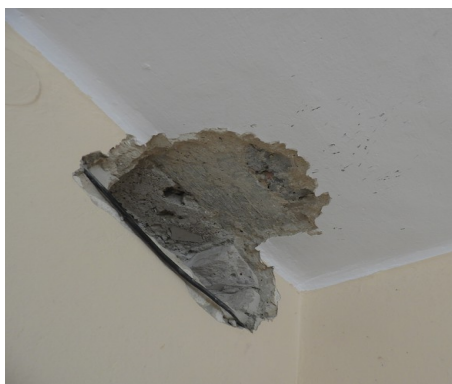
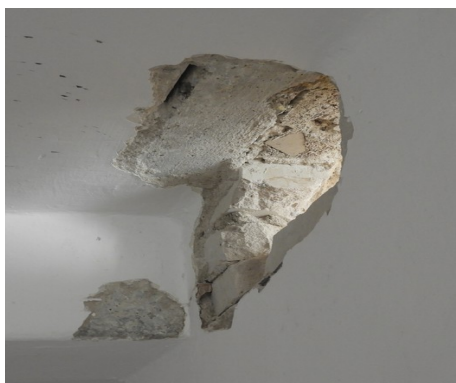
1. Stwierdzono dwie beleczki o rozstawie 26cm.
2. Przestrzeń pomiędzy beleczkami wypełniona betonem.

Struktura betonu jest bardzo porowata widoczne są niewypełnione pustki oraz obce wtrącenia w postaci kawałka płytki ceramicznej. Brak widocznego zbrojenia podłużnego.

3. Pomiedzy beleczkami widoczne szczeliny.

Brak prawidłowego styku technicznego i prawidłowej współpracy elementów.

Beton znajdujący się pomiędzy beleczkami nie stanowi elementu nośnego.

Odkrywka Nr 2 – strop

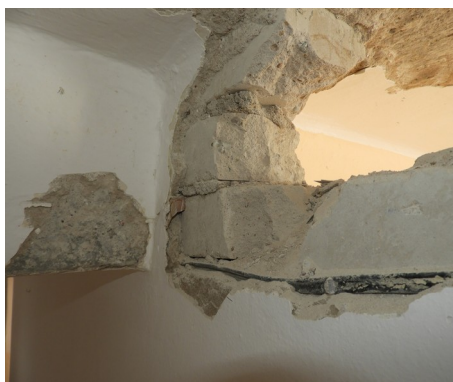
Wykonaną w miejscu połączenia ściany konstrukcyjnej i ściany korytarz.

Odkrywka Nr 2 – podciąg i ściana korytarza

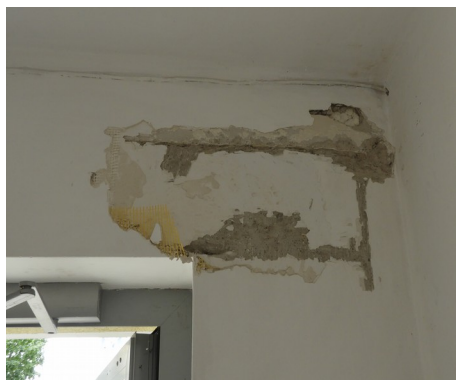
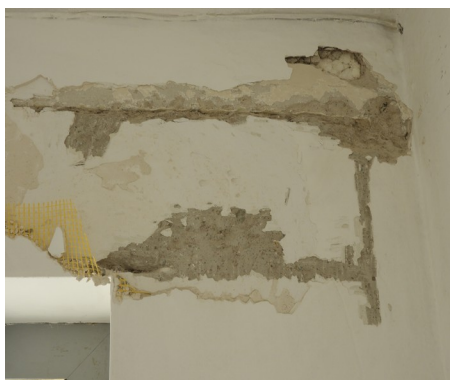
Wykonano częściowe odkucie istniejącego nadproża w miejscu projektowanego poszerzenia

1. Istniejące nadproże wykonano jako wylewane o wysokości 28 cm.
2. W nadprożu oraz ścianie brak widocznych zarysowań ani odkształceń.

Odkrywka Nr 3 – nadproże

Odkrywka Nr 3 - nadproże

**Planowane poszerzenie otworu drzwiowego o 0,5 m jest możliwe po wykonaniu nowego nadproża.**

***Nowe nadproże należy wykonać z belek stalowych o długości dostosowanej do wymiarów nowego otworu według oddzielnego projektu budowlanego.***
