# Detal 1 - wzmocnienie stropu REI30

"ATM" Krzysztof Miklaszewicz- usługi budowlane 15-399 Białystok, ul. Składowa 12 lok. 107 tel. 85 742 40 08 wew. 20 , atmprojekty@interia.pl		NR RYS. <b>D-1</b>
		DATA: 04.09.2018
NAZWA I ADRES OBIEKTU BUDOWLANEGO:		
<b>Budynek świetlicy wiejskiej w Klewinowie na działce nr 435, gmina Juchnowiec Kościelny</b>		
STADIUM PROJEKTU: WYKONAWCZY	NAZWA RYSUNKU: <b>Przebudowa stropu</b>	SKALA: <b>1:10</b>
SPECJALNOŚĆ:	PROJEKTANCI:	PODPIS:
ARCHITEKTURA:	mgr inż. arch. ANETA SADOWSKA nr upr. 41/PDOKK/2015	
KONSTRUKCJA:	mgr inż. KRZYSZTOF MIKLASZEWICZ nr upr. PDL/0087/PWBKb/16	
OPRACOWANIE CHRONIONE PRAWEM AUTORSKIM

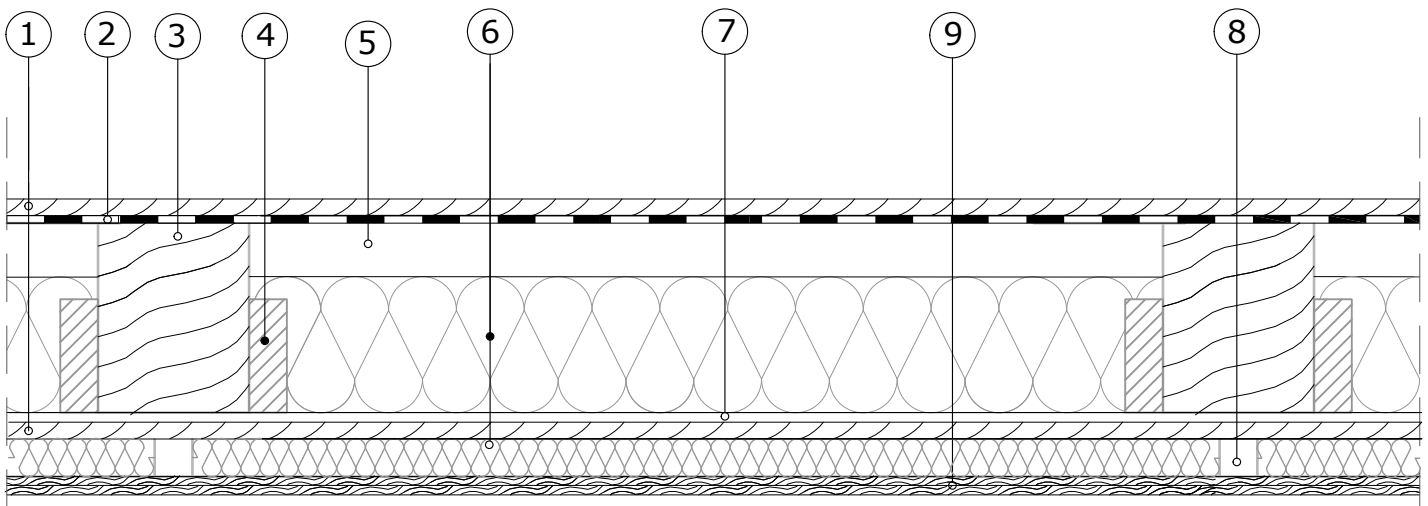
- 1 Płyta OSB-3 gr. 22 mm
- 2 Wiatroizolacja
- 3 Belka stropowa 200x250 mm
- 4 Wzmocnienie belki stropowej 150x50 mm
- 5 Pustka powietrzna
- 6 Wełna mineralna gr 180mm/50mm
- 7 Paroizolacja
- 8 Ruszt metalowy
- 9 2xPłyta GKF 25 mm
